## REGENERACIÓN URBANA

**CASO:** Villa Sanhauá – João Pessoa/PB

REGENERACIÓN URBANA

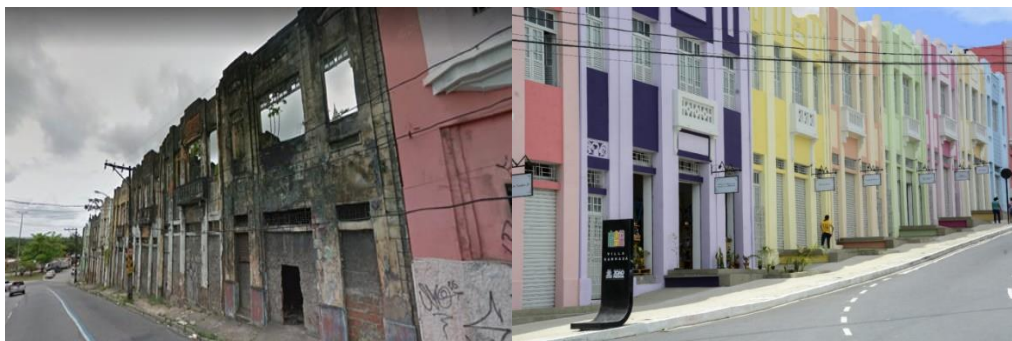
**Villa Sanhauá: antes y después.**  
Fuente: prefeitura municipal de João Pessoa

La intervención busca respetar los condicionantes de la preexistencia de elementos estéticos de valor histórico. La estructura original existente es mantenida y restaurada, salvo por las aberturas de vanos necesarios para la viabilidad del proyecto. Con una intervención menos agresiva y buscando mantener

la estabilidad de las paredes originales existentes, se propone la utilización de estructura metálica independiente que sostiene la intervención nueva y hace el amarre de la estructura remanente.
